ADRES	Wilhelminasingel 127, 127bcd 6221 BJ Maastricht
GEGEVENS	Oorspronkelijke functie: woonhuis Huidige functie: woonhuis/bedrijf
STATUS	Kenmerkend bouwwerk:gevels straatkant, dak
FOTO'S

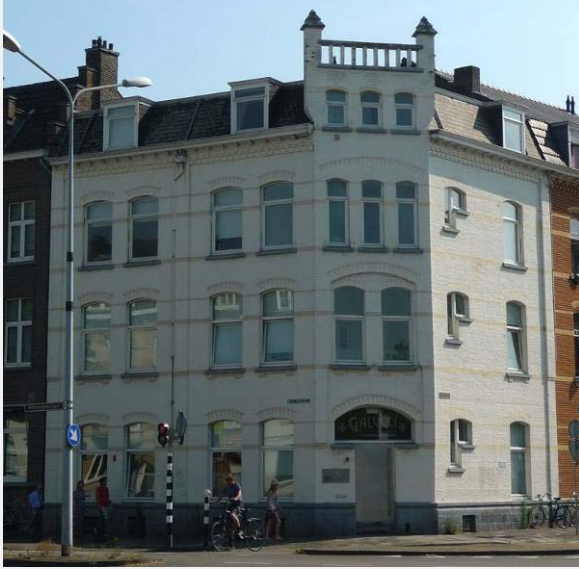
<p>WAARDERING</p>	<p>Het bouwwerk is “kenmerkend” gewaardeerd vanwege zijn historisch-ruimtelijke samenhang en architectuurhistorische waarden en meer in het bijzonder omdat:</p> <ul style="list-style-type: none"> <li>• het object deel uit maakt van een laatnegentiende-eeuwse uitbreidingswijk van Wyck waaraan een stedenbouwkundig plan ten grondslag ligt en waarvan de oorspronkelijke ruimtelijke structuur nog herkenbaar aanwezig is.</li> <li>• het object onderdeel is van en ondersteunend is aan een straatwand met voorgevels uit overwegend dezelfde bouwperiode, die een eenheid vormen door maatvoering en ritmering.</li> <li>• het object ruimtelijk bepalend c.q. markant voor de omgeving is, door de hoekligging.</li> <li>• het object architectuurhistorische betekenis heeft vanwege de esthetische kwaliteit van het ontwerp.</li> <li>• het een bijzondere detaillering heeft, namelijk het siermetselwerk en de Vlaamse gevel boven de hoektravee.</li> </ul> <p>Waardevolle elementen die bijdragen aan bovengenoemde waardering zijn onder andere:</p> <ul style="list-style-type: none"> <li>• de gestucte plint met blokmotief</li> <li>• het siermetselwerk</li> <li>• de hardstenen dorpels</li> <li>• de Vlaamse gevel</li> <li>• de gootlijsten</li> <li>• de oorspronkelijke dakkapellen</li> </ul> <p>Het pand is niet dominant gewaardeerd vanwege:</p> <ul style="list-style-type: none"> <li>- de aantasting van de authenticiteit (verflaag, vernieuwde ramen en deuren)</li> <li>- te weinig uniciteit</li> </ul>

<p>RICHTLIJNEN</p>	<p>Algemeen:</p> <ul style="list-style-type: none"> <li>• Voor de algemene richtlijnen voor dominante en kenmerkende panden, alsmede de waardevolle cultuurhistorische elementen, zie paragraaf 2.1 van dit rapport.</li> <li>• Voor de algemene richtlijnen voor onderhoud en wijzigingen in cultuurhistorische attentiegebieden en beschermde stadsgezichten, zie paragraaf 2.3 van dit rapport.</li> </ul> <p>Objectgericht:</p> <ul style="list-style-type: none"> <li>• De vernieuwde ramen en deuren doen afbreuk aan het historische gevelbeeld. Indien deze vervangen moeten worden, dit bij voorkeur doen op basis van de oorspronkelijke indeling en profilering, zie bouwdoossier.</li> <li>• De huidige kleurstelling wijkt sterk af van de oorspronkelijke kleurstelling (rode baksteen met geel siermetselwerk). Het is wenselijk de oude kleurstelling terug te brengen, daar deze beter aansluit bij de aanpalende gevelwand. Bij voorkeur de verflaag voorzichtig verwijderen en het schone metselwerk terugbrengen (niet zandstralen!).</li> </ul>
